# 宁波市房屋建筑工程品质提升 设计施工要点（2025 年版）

（征求意见稿）

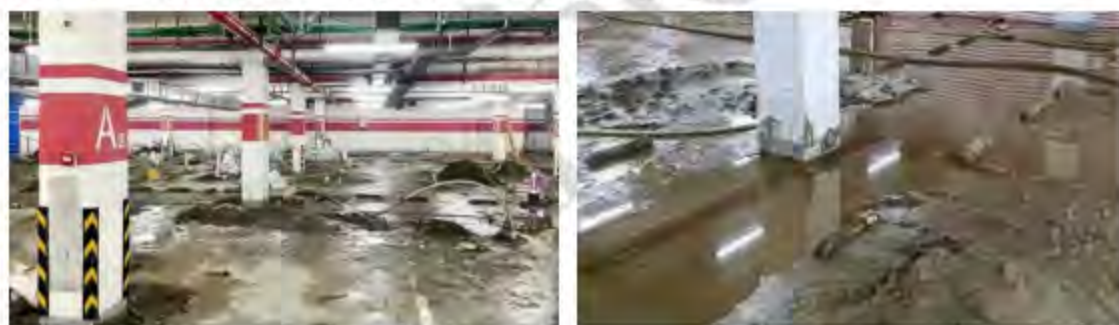
【问题描述】在雨季期间频繁出现地下室上浮现象，造成地下室底板隆起开裂渗漏、墙体开裂、地下室柱发生剪切破坏等后果，严重破坏地下室结构，造成质量事故。

图 1 地下室底板开裂渗漏

【原因分析】多数地下室上浮发生在纯地库部位，且发生在地下室后浇带封闭以后至地下室顶板覆土完成之间这段期间。目前地下室抗浮设计依据为《建筑工程抗浮技术标准》（JGJ 476-2019），一般地下室抗浮等级为乙级，施工期间抗浮稳定安全系数  $K_w$  取 1.00，使用期抗浮稳定安全系数  $K_w$  取 1.05。抗力为建筑结构自重、附加物自重（如地下室顶板覆土）、抗浮结构及构件（如抗浮桩、抗浮锚杆等）。地下室上浮的根本原因是浮力  $>$  抗力，直接原因有以下几点：

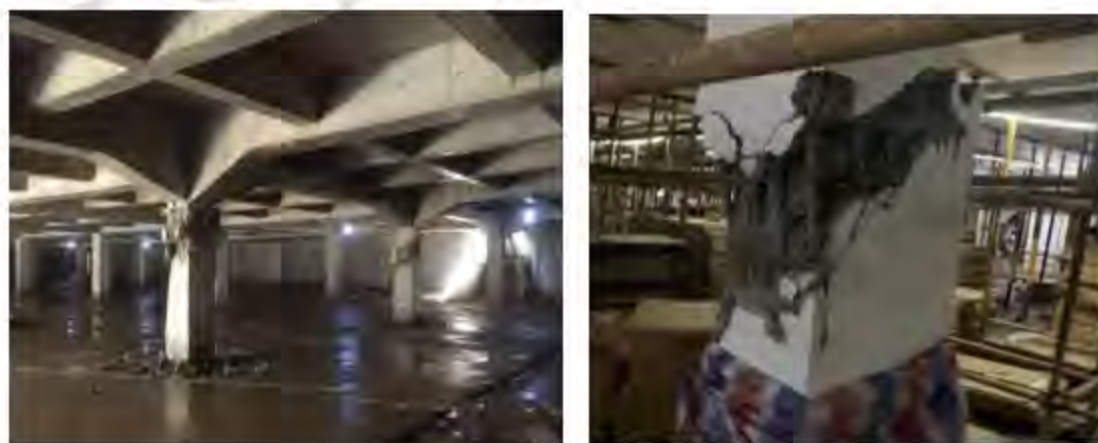
图 2 地下室柱发生剪切破坏

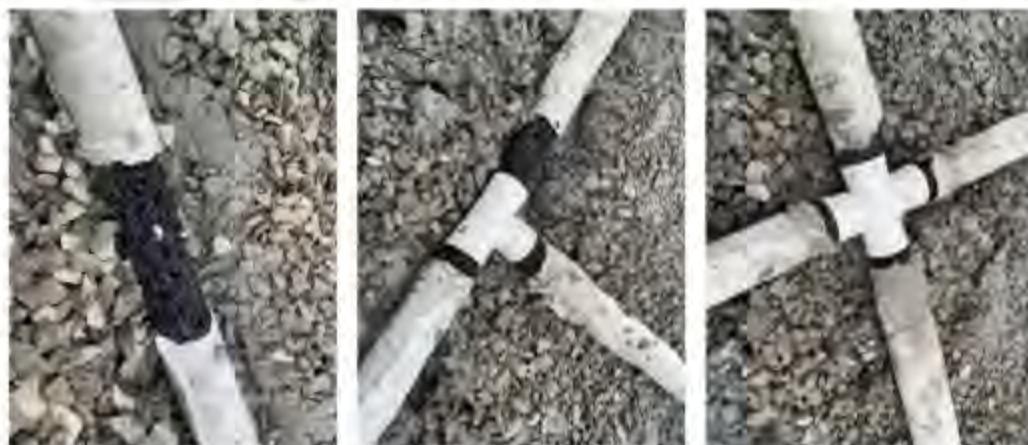
1.底板后浇带碎石垫层底设置的塑料盲管（直径 $\geq 80\text{mm}$ ），周围裹覆碎石，盲管处碎石垫层进行扩底处理。

图4 塑料盲管各转折点连接实景图

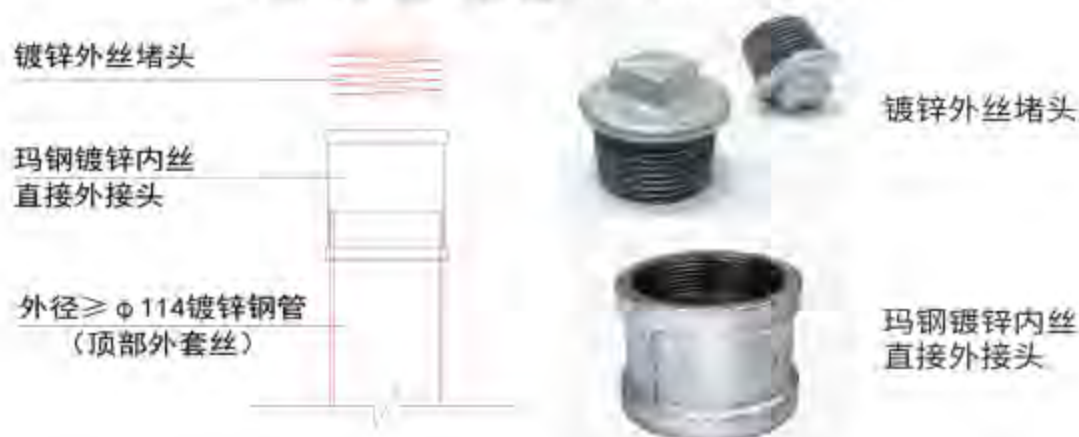
置处设置止水环；泄压管应穿透底板砼垫层，插入碎石垫层，并对碎石垫层进行扩底处理；泄压管底部采用双层铁丝网包裹，避免渣土堵塞泄压管；地下室底板浇筑完成后须对泄压孔作疏通试验；泄压管顶部节点推荐 2 种做法，分别为设置堵头（见图 5 和图 6）和阀门（见图 7），平时关闭堵头（阀门），汛期打开堵头（阀门）泄压；施工期间，泄压孔设置同时，必须保留地下室剪力墙端头井，用于观测地下水位及抽水。

图 6 大样图及产品照片示意

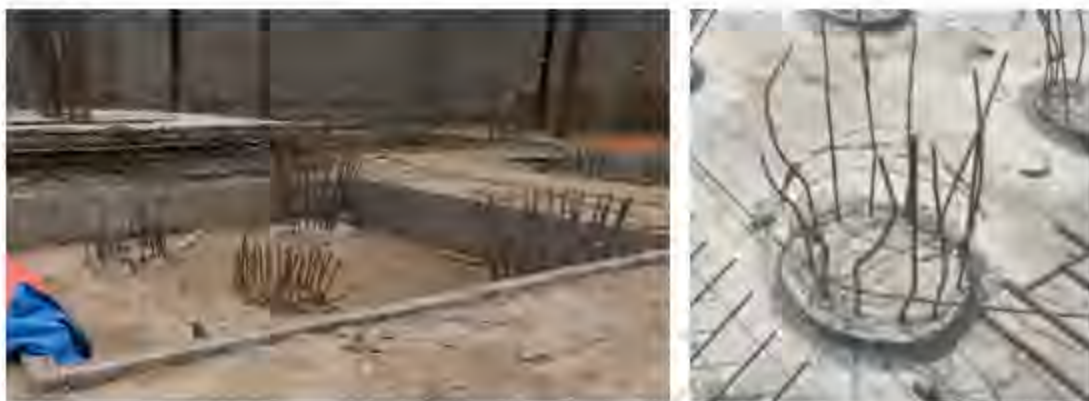
图 8 钢筋笼定位不准

4.桩偏位：护筒定位不准确；地质起伏大或土层中有较大障碍物，影响钻杆稳定性，导致桩孔偏移；钢筋笼安装存在偏移。

(4) 成孔孔径应符合设计要求，钢筋笼每隔一定距离设置垫块控制灌注混凝土保护层厚度。

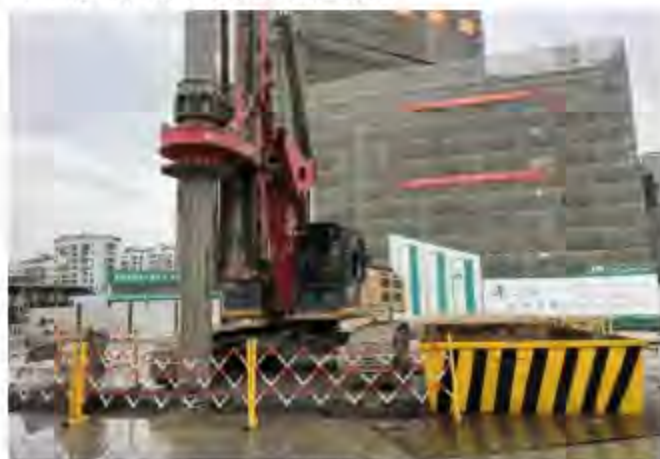
桩基进入持力层的深度符合设计要求。对于持力层为中风化花岗岩的地层，一般钻孔桩入岩较困难，建议采用旋挖机成孔，入岩深度有保障，对岩样的判断更直观。

图 9 旋挖机成孔施工

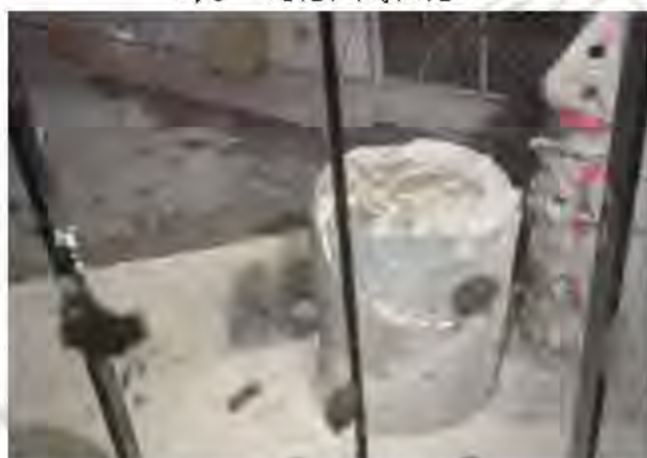
(1) 桩基入岩深度应与勘察报告和试成桩岩样对比，确保

图 10 旋挖机筒钻岩样

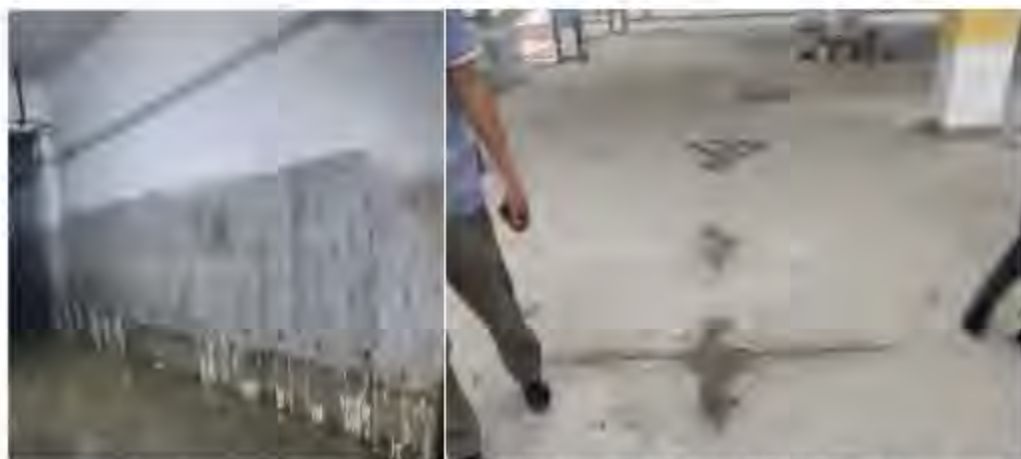
【原因分析】超长地下室底板、外墙在使用阶段渗漏水现象较为常见。对于超长地下室为减少混凝土裂缝设计中采用的方法较为简单且单一，如设置后浇带、掺混凝土外加剂等，但对于超长地下室效果往往不理想，因此建议在设计中应根据具体情况采用多种手段以减少混凝土的裂缝。

图 12 地下室侧墙、地板渗漏现场图

- 1.地下室底板边长大于 60.0 米且卧于软土层时，应设置厚度不小于 200mm 的碎石层和不少于 200mm 厚的混凝土垫层。
- 2.地下室外墙离河边距离小于 15.0 米时，地下室外墙应设置预应力筋加强防水。
- 3.地下室外墙（顶板）温度缝间距大于 120.0 米时(如外墙采用凹入方法减少外墙连续长度时，凹入深度、宽度均不应小于 2.0 米)，地下室外墙（顶板）应设置预应力筋以减少裂缝。

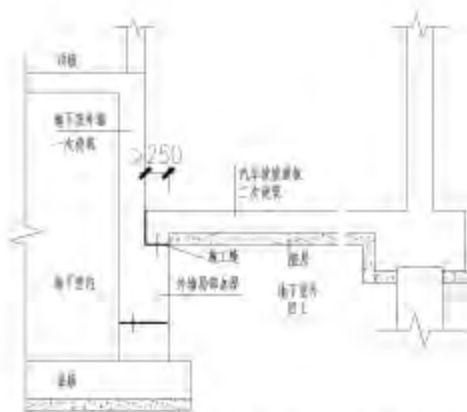
1.在地下室外墙与汽车坡道交界处，汽车坡道下外墙局部加厚，在汽车坡道下 150mm 位置设置水平施工缝。示意详图如下。

图 18 汽车坡道与地下室外墙交界做法

【施工要点】浇筑坡道混凝土前，应将坡道侧面及底面垂直施工缝和水平施工缝表面浮浆和杂物清除，涂刷水泥基渗透结晶防水涂料，水平缝再铺 30—50mm 的 1:1 水泥砂浆，及时浇筑混凝土。

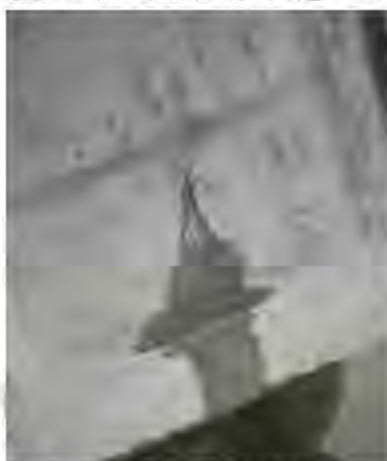
【问题描述】地下室外墙在被后浇带分段后的中间位置，形成竖向贯通裂缝，多发生在外墙底部施工缝及以上。

图 21 后浇带渗漏现场图

【原因分析】浇筑地下室外墙和顶板时，已完成的地下室底板对地下室外墙形成强约束，外墙墙体往两侧硬化收缩形成在中间段的贯通裂缝。外墙保护层厚度为 50mm，正常施工情况下，抗裂外墙钢筋网片在底板及施工缝处断开，无法在施工缝处起效。

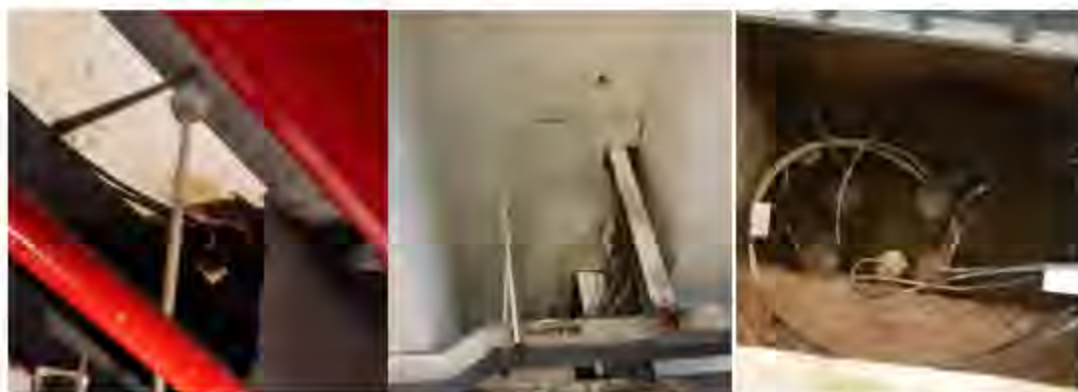
【问题描述】外墙穿墙管、顶板穿管位置渗漏水。配电房下

图 23 穿管位置渗漏现场图

【原因分析】密封材料在热胀冷缩循环、地表腐蚀性水侵蚀下失效；穿管外防水失效，穿管及周边钢筋腐蚀，混凝土锈胀破坏；穿管内多根设备管线并在一起，密封材料密封失效渗漏。

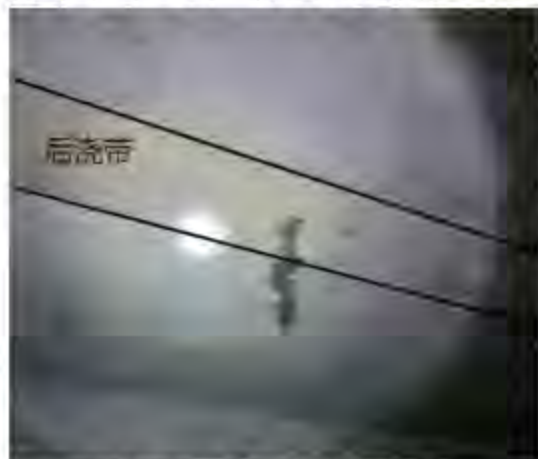
【问题描述】利用地下室顶板作为施工行车道时，行车道下设置型钢柱或脚手架回顶，行车道位置顶板出现短裂缝而渗水。当行车道位于后浇带位置时，裂缝出现概率更高。

图 28 地下室顶板渗漏

【原因分析】行车道上车辆轮压较大，在回顶柱位置应力集中，加上动力荷载作用，形成细裂缝。行车道位于后浇带位置时，因后浇带位置楼板开口，无边梁支承，受力形态更加不利。

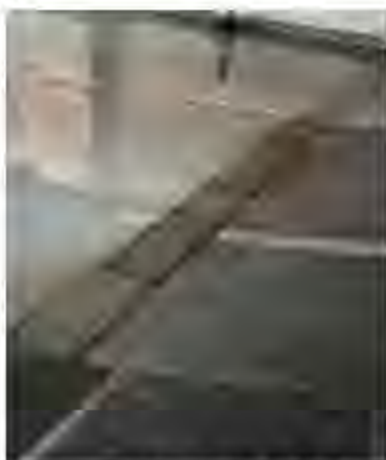
【问题描述】地下室连接通道等伸缩缝位置是渗漏水高发区,渗漏时情况严重。

图 29 地下室伸缩缝渗漏

【原因分析】施工缝位置防水施工相对困难,用于大地库的外防水体系用在通道位置时,在伸缩缝位置防水构造困难。伸缩缝位置不仅存在纵向变形、沉降变形,还有横向变形,外设卷材防水及中埋式中孔型橡胶止水带失效概率大。

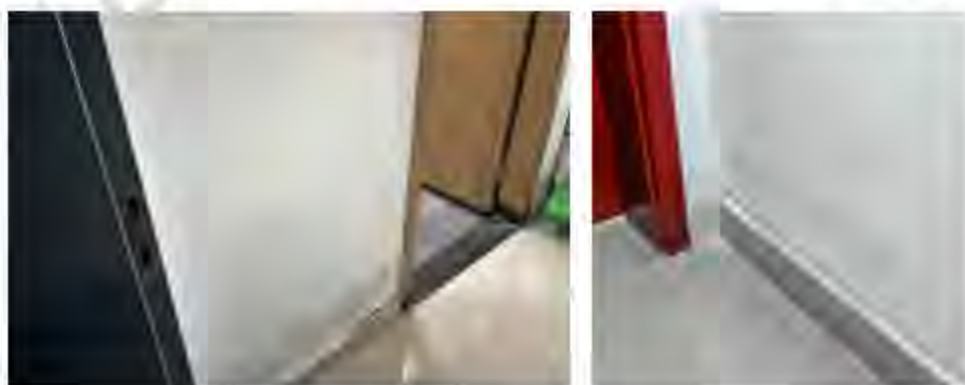
【问题描述】卫生间墙体墙根渗水，涂料墙面起皮脱落。

图 31 卫生间外侧墙根渗漏返潮

【原因分析】卫生间墙体砌筑前，底部未浇筑混凝土反坎；或混凝土交接面未凿毛处理，浇筑的混凝土反坎与原结构地面结合度不足，水从结合面往外渗漏；或反坎浇筑时使用了木撑条等，卫生间内侧水沿着撑条往外渗漏。混凝土反坎振捣不密实，有蜂窝、裂缝等质量缺陷，潮气渗出。门洞预留尺寸过大或门洞移位，混凝土导墙缺陷，后期门框两侧无法灌浆密实，湿气从门框侧渗出，导致涂料墙面起皮脱落。

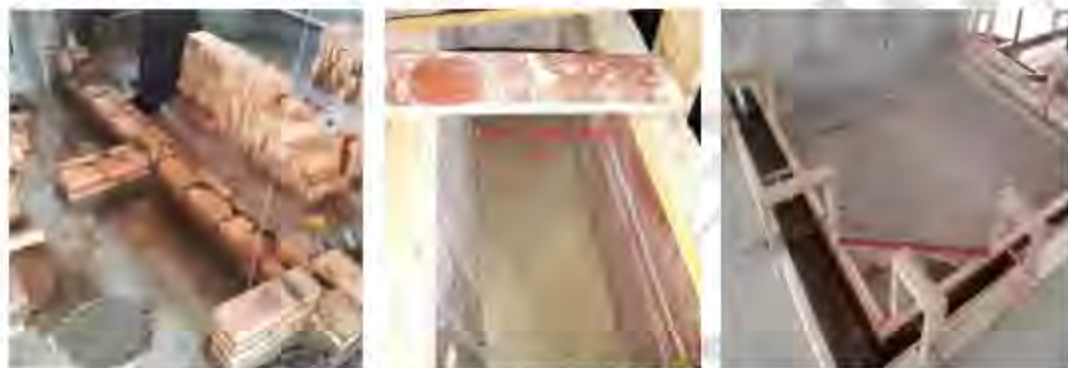
图 32 未设置混凝土反坎、反坎未凿毛、使用木撑条

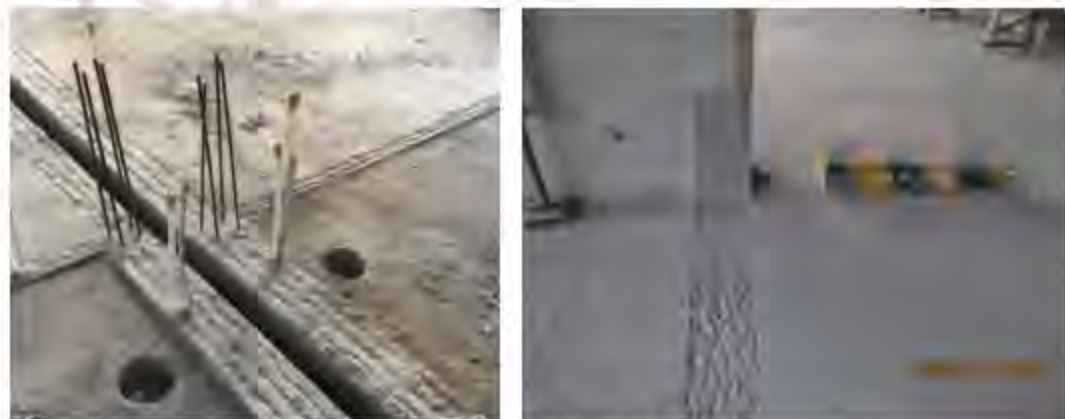
1.卫生间墙体砌筑前，根部凿毛，采用线凿毛时不得少于 2 道，深度不小于 1cm，与墙面交界处凿毛应略高于反坎高度，如图 33。反坎支模时采用定型化夹具加固，模板内严禁设置撑条，如图 34。加强施工过程管理，混凝土反坎浇筑前应充分冲洗干净，必须振捣密实，如图 35。

图 33 墙体砌筑前凿毛处理

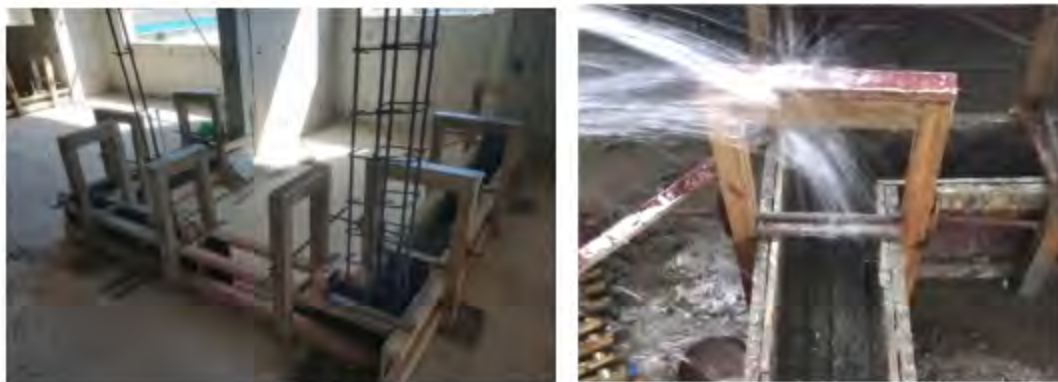
图 34 定型化夹具加固

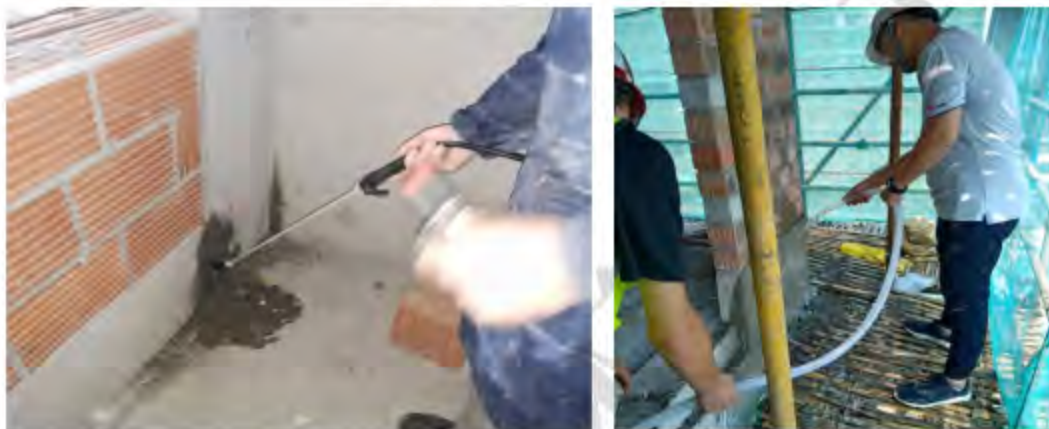
图 35 反坎浇筑前应充分冲洗干净

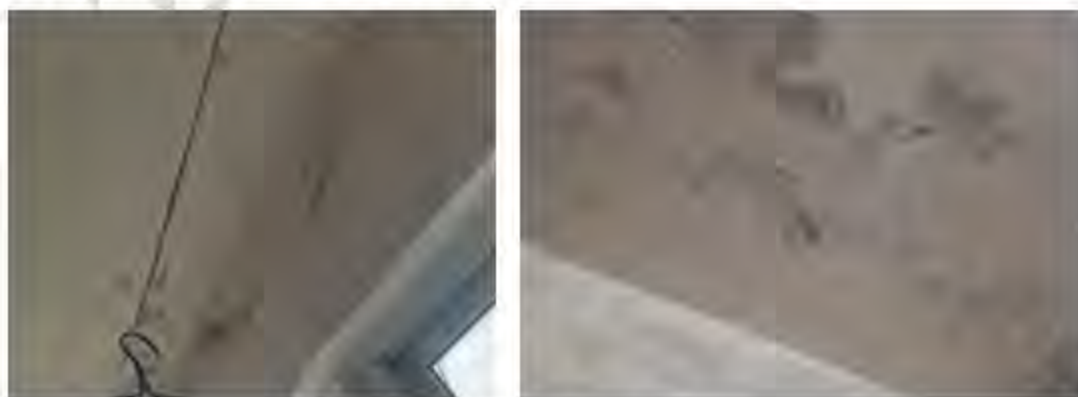
【问题描述】阳台、卫生间、厨房等潮湿区域地砖采用干铺法施工后，楼板收缩裂缝与管道渗漏叠加，导致下层住户顶板出现水渍、霉斑、涂料剥落等现象。

图 38 顶棚霉斑脱落

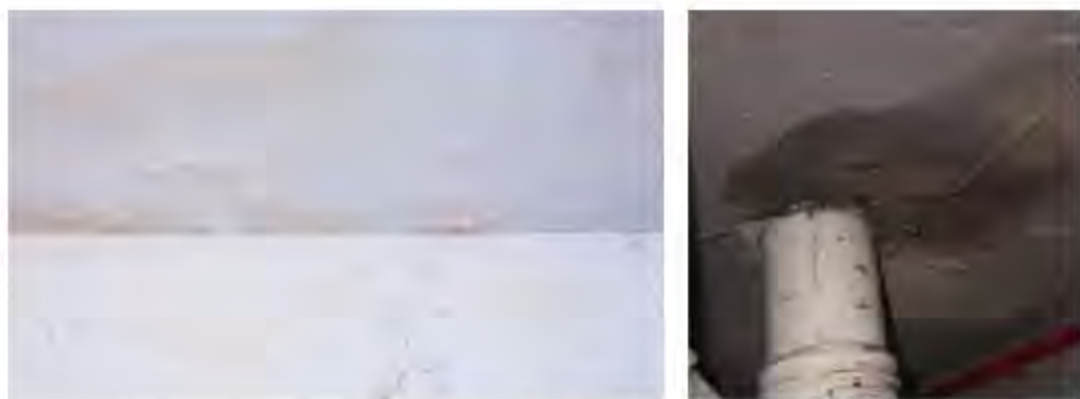
图 39 顶棚涂料起皮渗漏

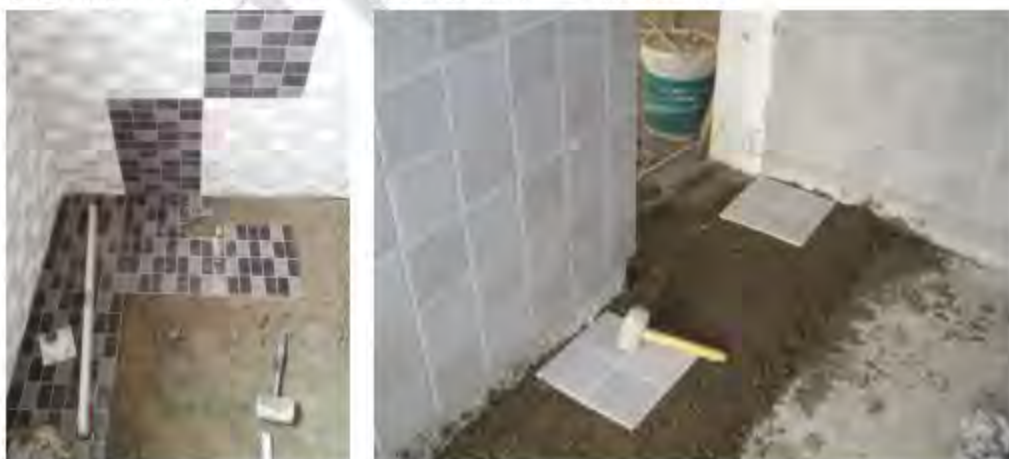
干铺法工艺砂浆层结构疏松，干硬性砂浆（水泥:砂=1:3~4）含水量低，粘结力弱，硬化后易产生微裂缝。

图 41 有水房间地面砖采用干铺法

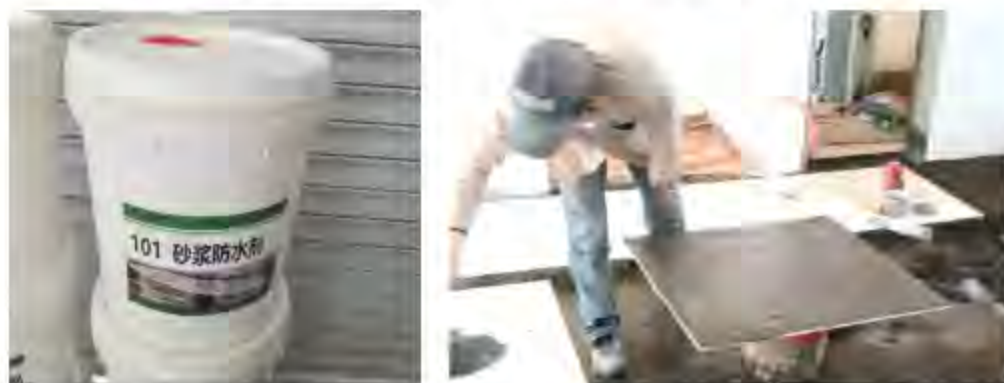
2.考虑湿铺法：卫生间阳台等潮湿区域优先采用湿铺法，在搅拌水泥砂浆粘结层时可在水泥砂浆中添加水性防水剂。

图 42 优化地砖铺贴工艺

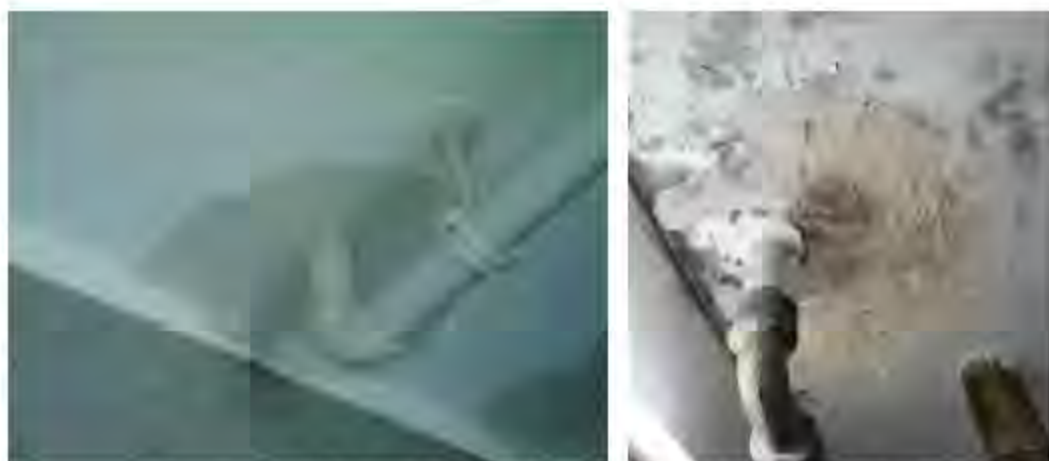
【问题描述】卫生间、阳台预埋套管渗漏，养水后下层顶棚管根处出现明显水渍。

图 44 管根处渗漏水 and 顶棚涂料脱落

【原因分析】卫生间、阳台下水管未预埋带止水环套管（或者是后开孔），没有防水效果。套管预埋时传统方法为铁钉、铁丝将套管固定在模板上，此工艺极易造成楼板面水分沿着铁丝穿透楼板渗漏至板底。穿管完成后管道与混凝土之间封堵不严密造成渗漏水

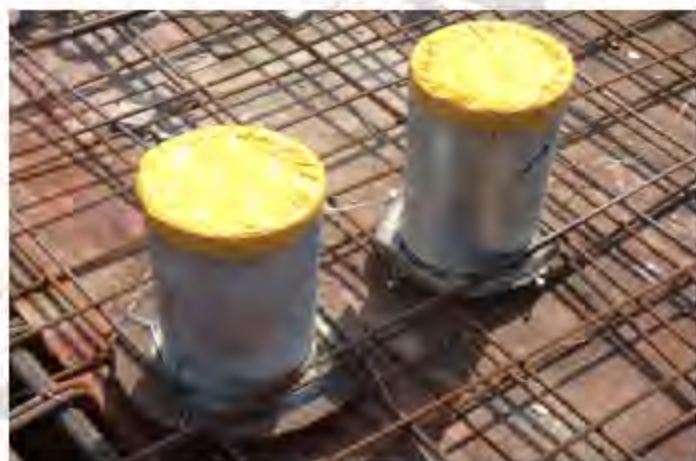
图 45 传统铁丝固定造成渗漏

- 1.管根处为易渗漏点，在预埋套管时必须使用止水套环，止水片焊缝饱满，施工过程每一处留好影像资料，做好过程把控。
- 2.套管预埋固定禁止采用铁丝固定，改为套管内对拉螺杆固定。
- 3.封堵过程需加强过程验收，封堵前对管根处进行验收，基

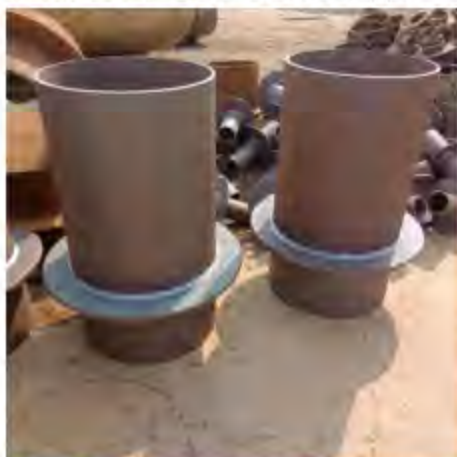
图 46 止水环焊缝饱满

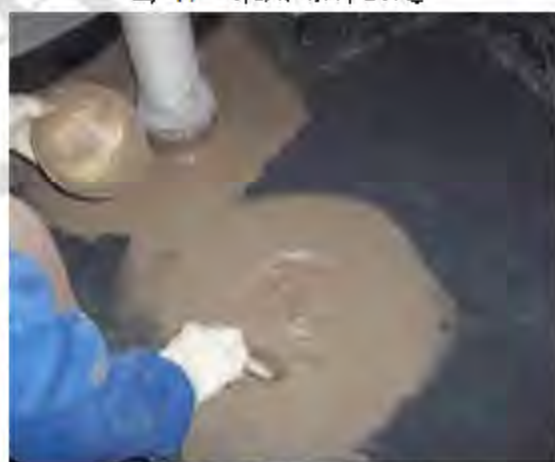
层凿毛清理干净，封堵要层层封堵，每层封堵完刷一遍防水，结构层施工完成做防水前应做好闭水试验。建议将防水工序施工列入隐蔽验收，所有节点留好过程影像资料。

图 48 采用分层封堵

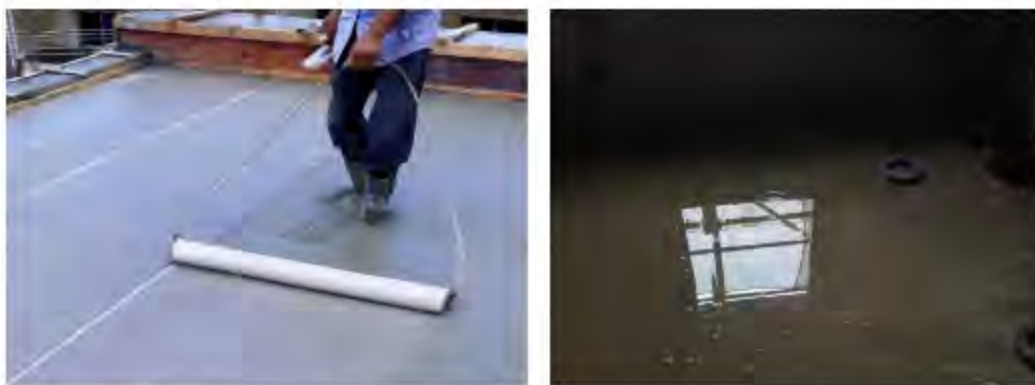
1. 混凝土浇筑完成后立即采用薄膜覆盖、并且加强养护工作，降低收缩裂缝概率。

图 50 覆盖薄膜和蓄水养护

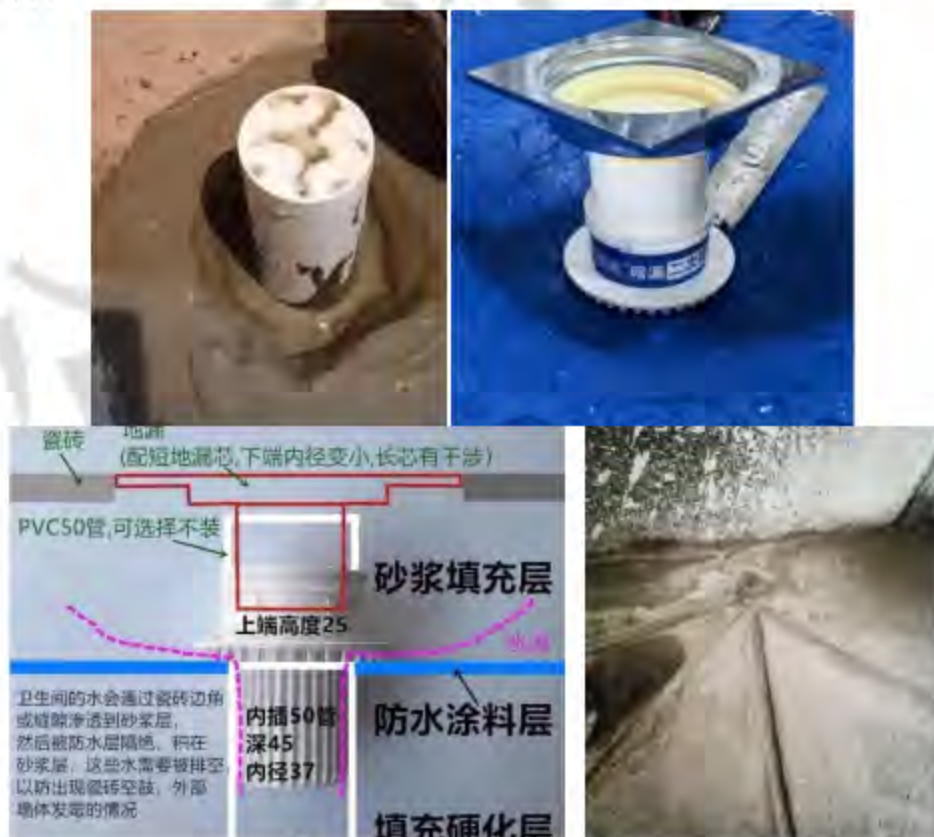
2.卫生间砂浆找平层改为细石混凝土，并在细石混凝土添加防水剂；找平层预留坡度，坡向地漏（可做引流槽二次排水）；卫生间先找坡后做防水。

3.重视有水功能间工序交接的功能性检验，将工序验收纳入全过程隐蔽验收控制程序。施工过程中清理结构面后施作水泥基渗透型防水材料效果更好，对防止细微型裂而未穿的裂缝扩大更为有利。

图 51 卫生间防水细部做法

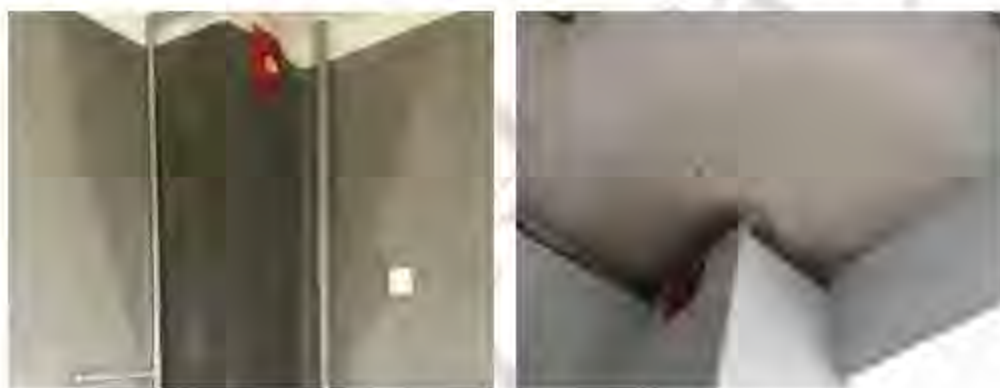
【问题描述】厨房烟道根部渗漏。

图 52 厨房烟道根部渗漏

【原因分析】烟道根部未设置防水反坎或浇筑的混凝土存在裂缝。厨房瓷砖粘贴，干铺法使用干硬性水泥砂浆（水泥:砂 $\approx$ 1:3~5），砂浆层本身孔隙率较高，水分易通过砂浆层渗透至基层，长期潮湿环境下易引发渗漏。干铺法对砖缝密实度要求更高，若未使用防水填缝剂或美缝剂，水会通过砖缝渗入砂浆层，最终导致漏水。出面烟道防雨水倒灌、根部（需做翻边）渗漏也是其中原因之一。

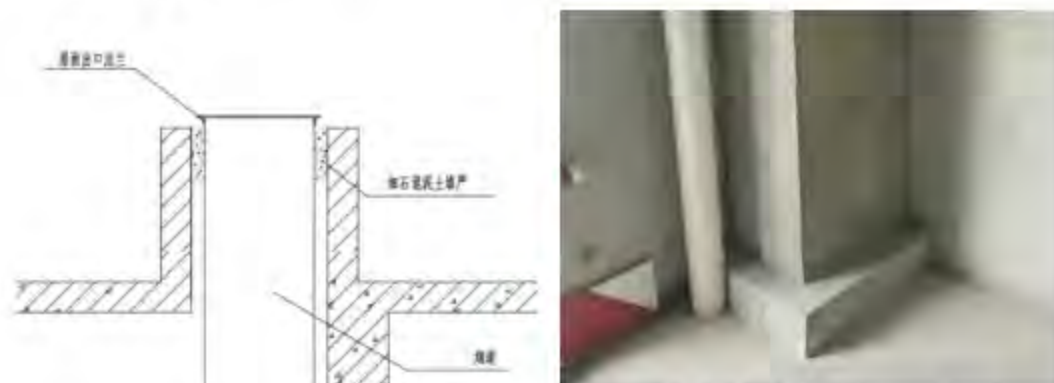
【施工要点】烟道根处为易渗漏点，需分两次浇筑微膨胀细石混凝土，第一次浇筑至洞口 2/3 深度并振捣密实，第二次与止水坎同步完成剩余 1/3 浇筑。封堵前需清理洞口并湿润，避免混

凝土收缩开裂。烟道根部需设置 150mm 高、100mm 厚的止水坎。初凝后浇水二次养护。接缝处做防水附加层，防水施工完成后应做好闭水试验。

图 53 厨房烟道根部细部做法

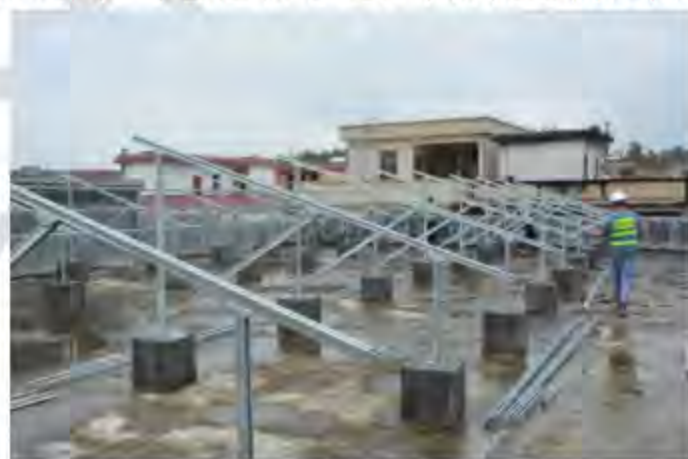
【问题描述】屋面渗漏水，特别是屋面设备基础位置较为常见，主要表现在屋面排水口管道接口、屋面设备基础、管线密集部位、出屋面通风口、出屋面管道井、女儿墙阴阳角等特殊部位。

图 54 屋面设备基础

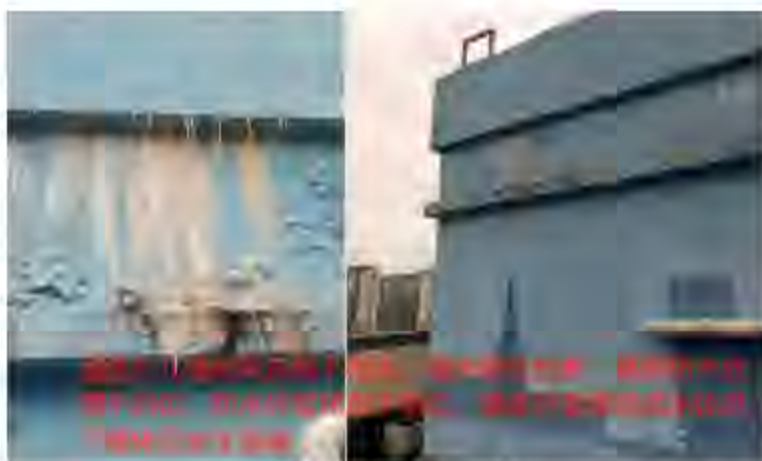
图 55 屋面女儿墙

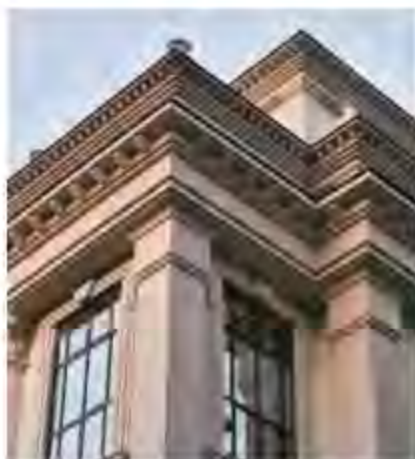
**【问题描述】**外立面装饰线条开裂存在脱落风险，同时引发墙体渗漏。

图 57 外立面装饰条开裂

【原因分析】外立面装饰线条大多为粘挂在主体结构外侧附属构件，未与主体结构一体化，且与结构之间连接不够牢固。

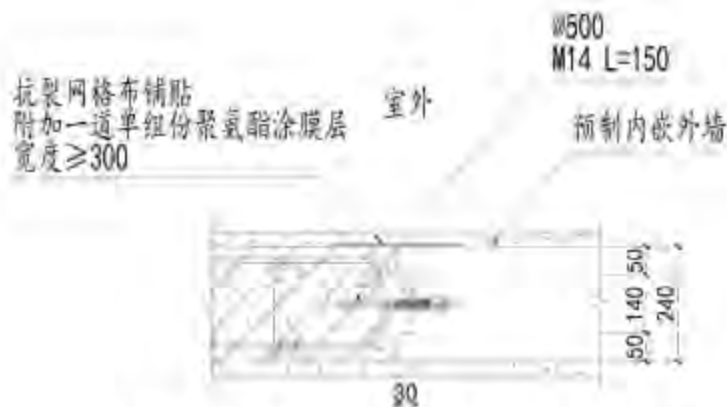
3.PC 外墙竖向缝拼接部位宜采用卡槽式设计，交接面宜做成粗糙面，拼缝处应附加一道防水层，具体参照下图；结构设计时应根据钢筋混凝土 PC 墙板的数量，适当减小刚度折减系数（建议减小 0.05~0.10）。

图 61 预制内嵌外墙板竖缝连接节点

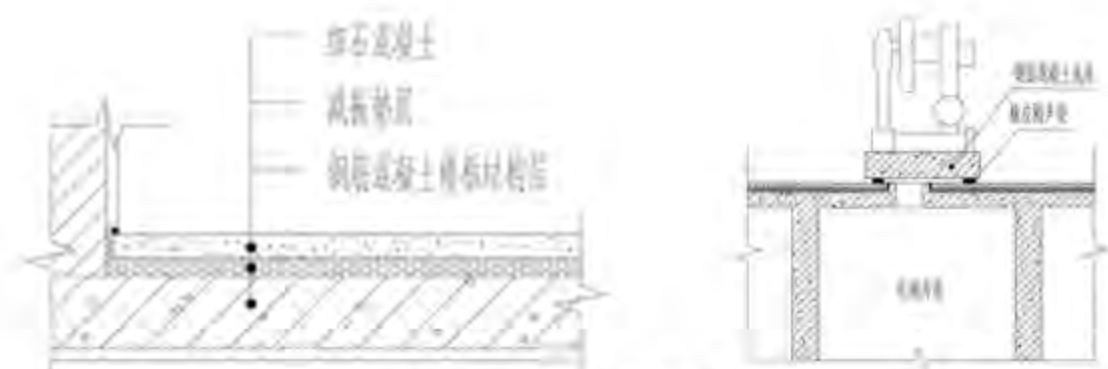
(2) 电梯机房楼面采取减震垫层。

图 64 电梯机房楼面减震措施

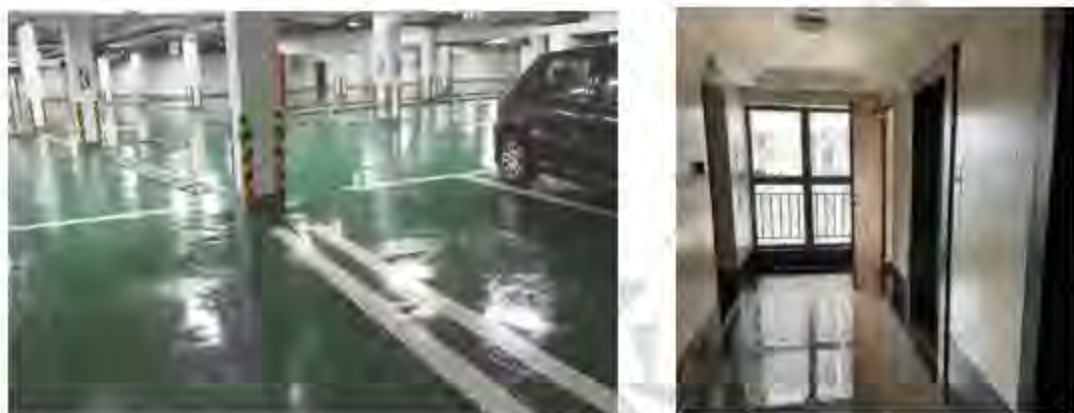
【问题描述】梅雨季节地下车库返潮。

图 73 地下车库区、入户门厅返潮

【原因分析】宁波属于沿海地区，梅雨季节降水量大气候潮湿，空气湿度高，外部温暖潮湿的空气进入温度较低的地下车库后，由于通风条件有限，潮湿空气难以及时排出，导致水汽遇冷凝结，形成结露。

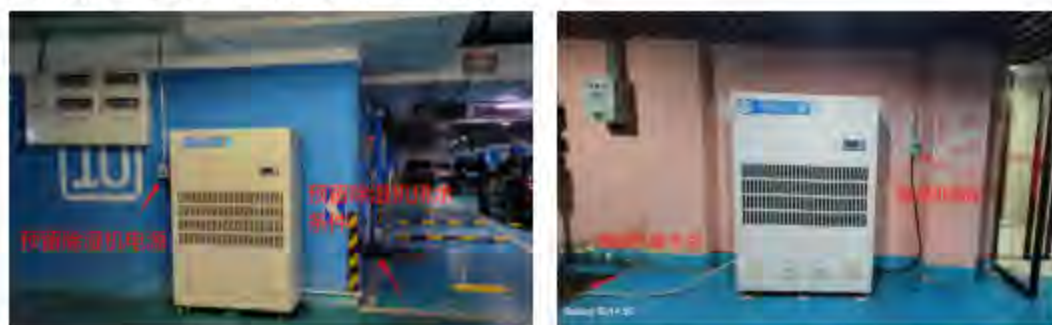
3.除湿设备应结合入户门厅布置；冷凝水就近排至排水沟或

图 74 地下车库车道旁、入户门厅旁安装除湿机

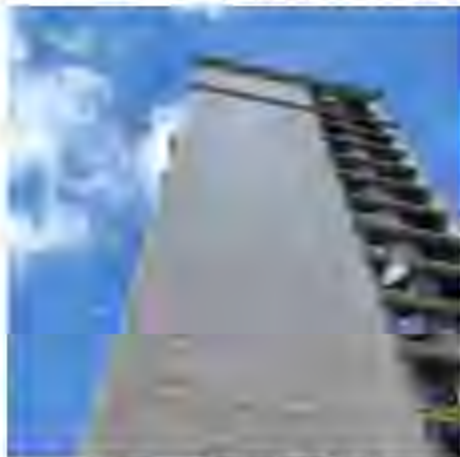
【问题描述】外墙装饰层空鼓、开裂、渗漏，面层脱落、开裂、起鼓，外墙采用涂饰类外墙漆时，对基层平整度要求高，但阳光照射下，外观质量、平整度满足要求但观感较差。在住宅工程中投诉量一直居高不下，甚至引起群体性投诉。

图 75 建筑外墙观感

【原因分析】外墙抹灰、抗开裂层、保温层、饰面层体系总体较厚，抗开裂措施设计较简单，耐冻融循环较差，外墙开裂、脱落无系统抗裂措施，尤其外墙不同材料交接位置极易开裂。外墙不设置分隔缝，也存在较大的开裂隐患；外墙采用涂饰类外墙漆时，对基层平整度要求高，通常验收时平整度在规范允许范围（4mm），但阳光照射下，外观质量确实存在问题。主要原因：

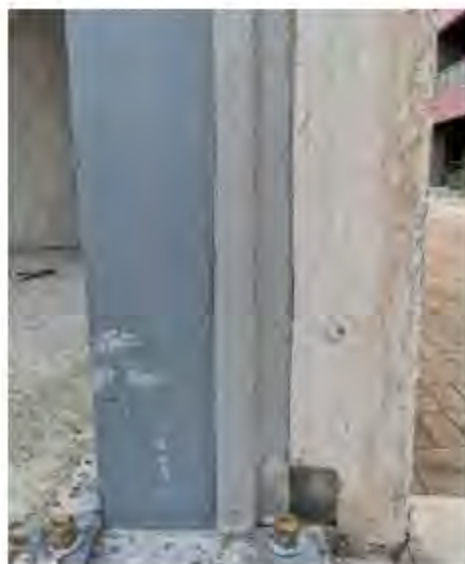
图 76 钢柱与外墙连接节点

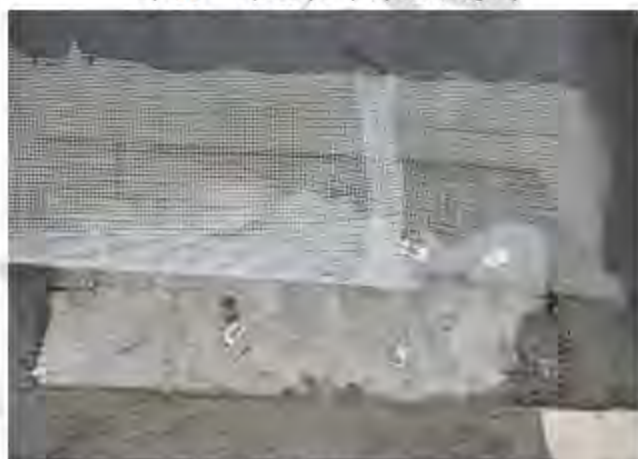
图 81 外墙粉刷构造

6.高层住宅优先采用铝模外墙和薄抹灰工艺，外墙抹灰砂浆中宜掺用聚丙烯纤维或其他抗裂材料。采用底层热镀锌钢丝网+中层耐碱网格布+面层弹性涂料的抗裂构造。

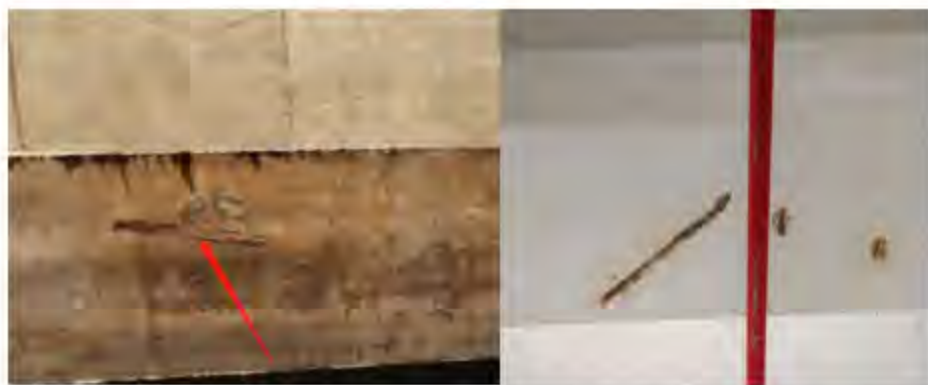
**【问题描述】**地下室混凝土结构钢筋锈蚀膨胀。

图 82 混凝土结构钢筋锈蚀膨胀

【原因分析】设计时地下室环境类别部分按室内潮湿环境，采用二 a 类，但宁波梅雨天地下室结露严重，接近干湿交替环境二 b；施工时钢筋保护层厚度未能严格控制，一般检测验收时只测上部结构的保护层厚度，未重视地下室构件的保护层厚度。
