上官乡大盛村、剡溪村田间小型水利工程修缮工程

初步设计报告

(报批稿)

浙江灏源工程设计咨询有限公司

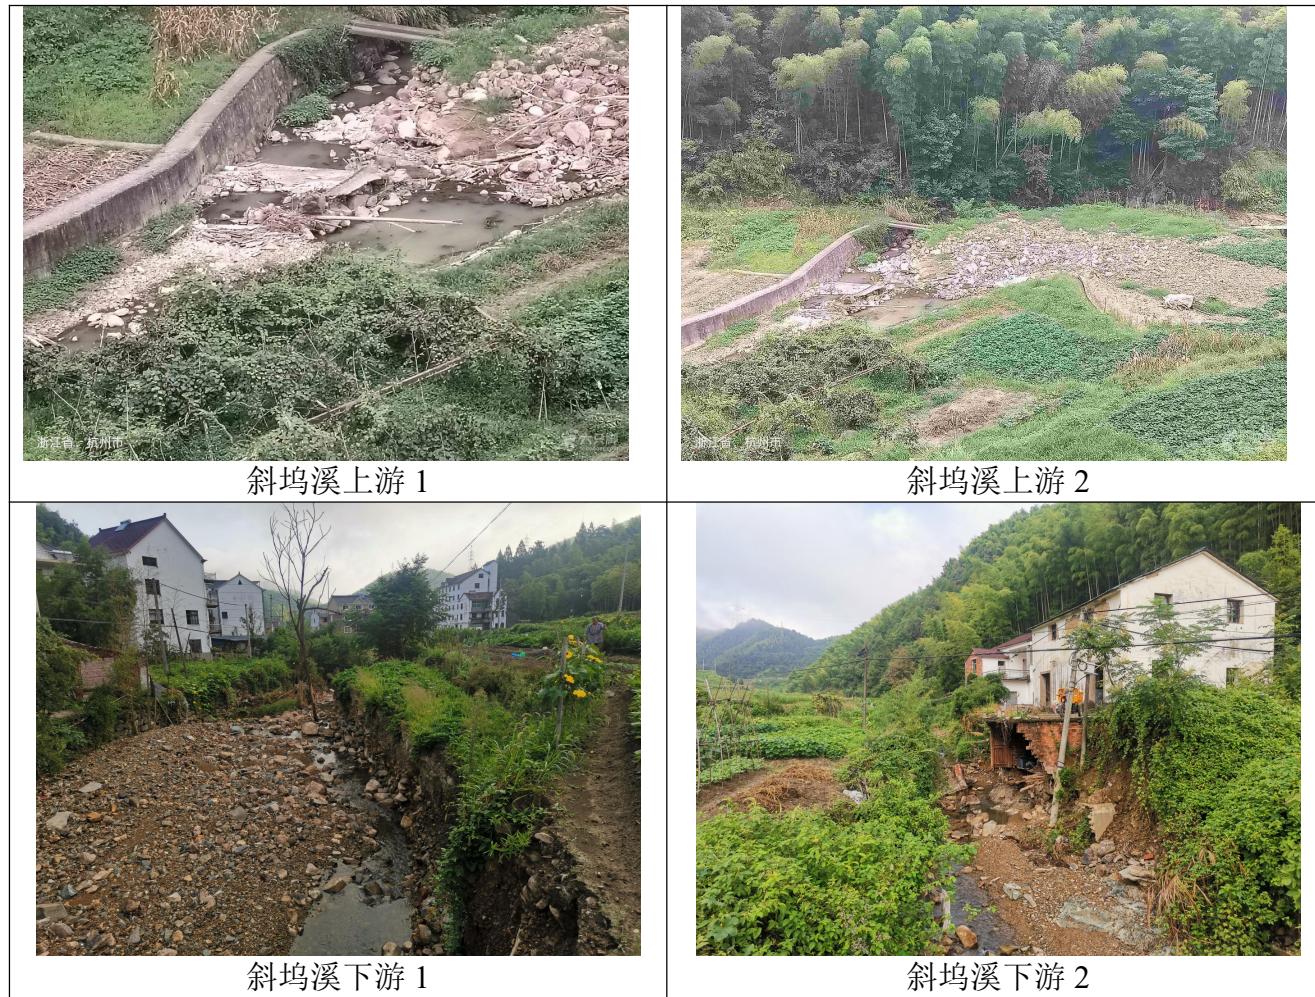
大盛村的农田主要位于斜坞溪两岸, 集中位于黄土岭水库下游, 黄土岭水库上游有零星农田受损; 据调查了解, 原排洪沟防洪标准均在五年一遇以下。本次洪水, 由于短历时雨量远远超过五年一遇, 巨大的洪峰夹杂着山体砂石料, 将大盛村斜坞溪河岸挡墙冲毁、两岸农田填埋淤积。剡溪村主要分布于剡溪主河道两岸, 田间挡墙整体相对完好。

部分排洪沟现状如下图 3.1 所示:

图 3.1 排洪沟冲毁现状

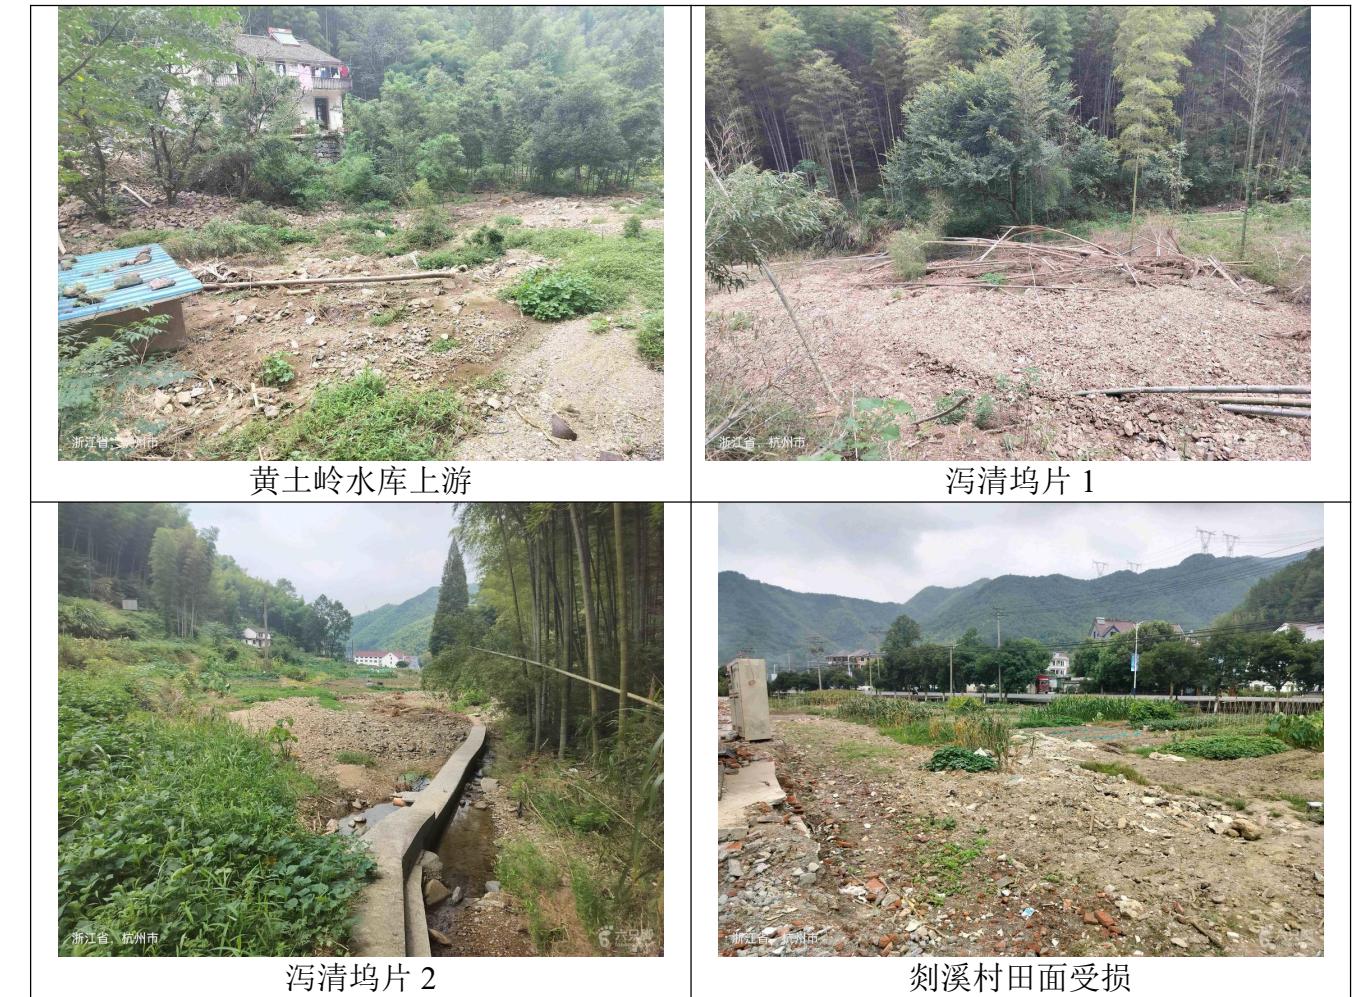
由于洪水裹挟着泥石料的作用，沿排洪沟两侧的农田，多处被泥石料覆盖，导致田面无法完成种植，主要分布于大盛村泻清坞、剡溪村。现状如下图 3.2 所示。

图 3.2 田面淤积现状

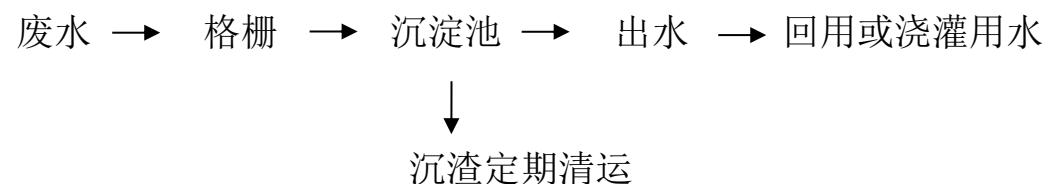
① 施工期间在每个工区各设 1~2 个沉砂池，每座沉砂池净容积约为 $15m^3$ （长×宽×高=5m×2.0m×1.5m，砖混结构），占地周边设置简易排水沟，采用梯形断面，底宽 0.3m，深 0.35m，边坡 1: 0.5，排水沟与沉淀池相接，施工区内的砼搅拌系统冲洗废水和堆场排水自流至沉砂池内。沉淀后的出水达一级排放标准后回用或作为浇灌用水。沉砂池使用 10~15 天后需进行沉渣清运，清运时进水管停止进水，用泵抽排池内积水，再人工清除池内沉渣，清出的沉渣运至防洪堤背水侧用于地坪填高。砼搅拌系统冲洗废水处理工艺流程如下。
